STATICKÉ POSOUZENÍ

Stávající opěrná stěna v části ul.Cornovova

Stavebně technické posouzení stávajícího stavu stěny
a návrh opravy

Místo stavby: Brno-Černovice, areál PN BRNO, Húskova 2, opěrná zeď při ul.Cornovova

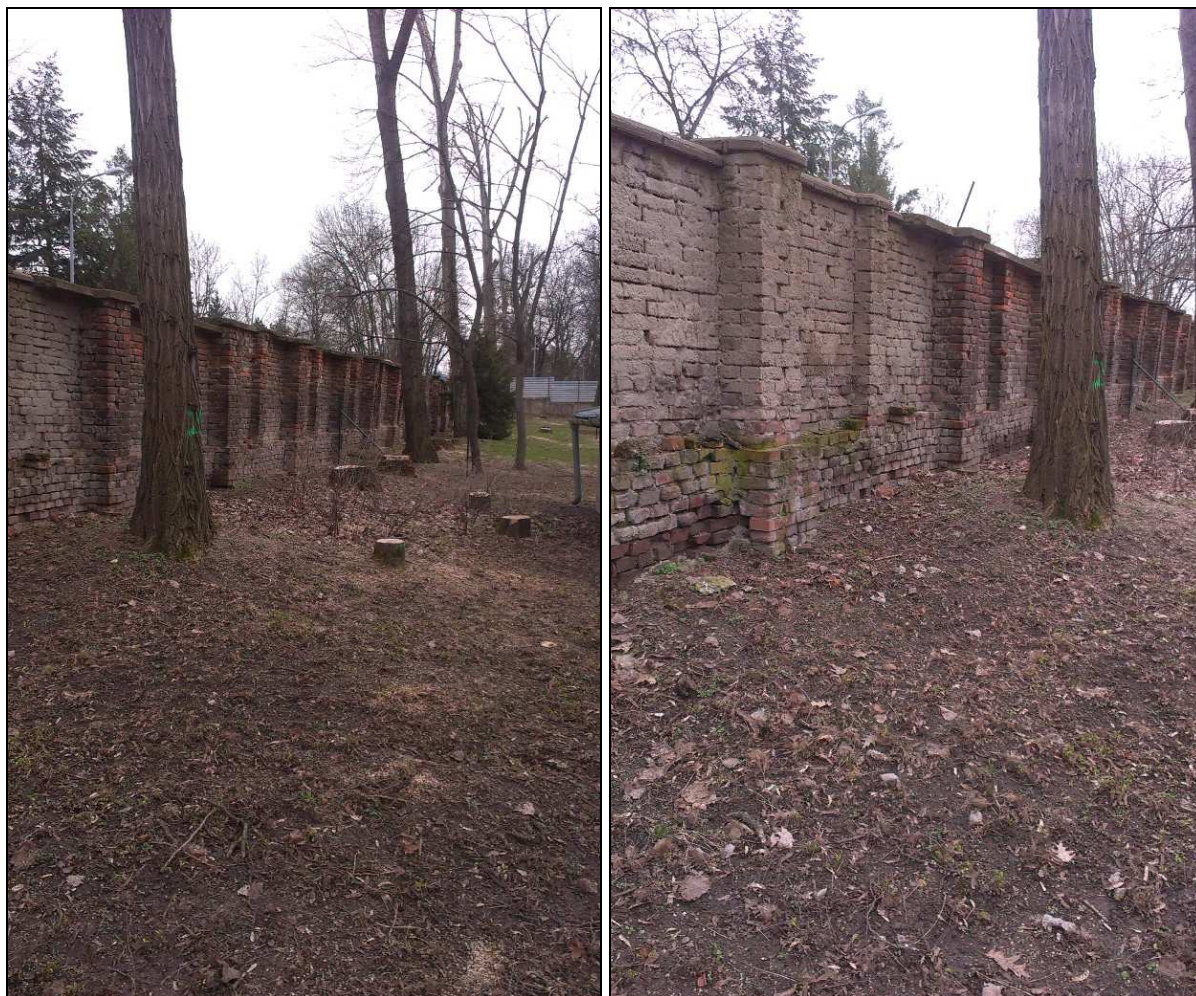
Celkový pohled na stěnu ze strany areálu PN BRNO

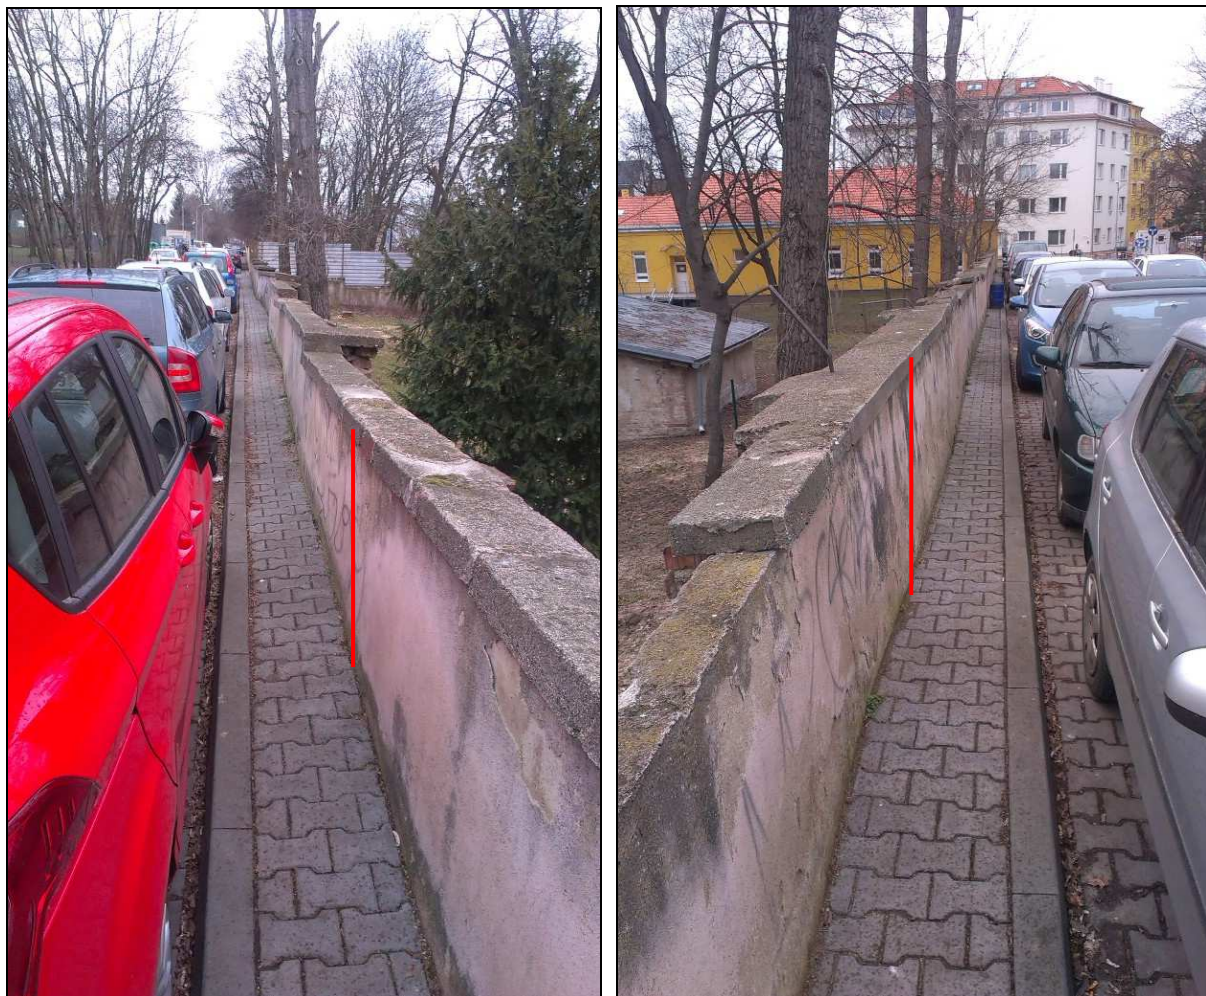
Pohled na stěnu z ulice Cornovova – patrné vyklonění stěny

Stávající opěrná stěna je tvořena cihelným zdivem, které je vlivem povětrnosti silně narušeno. Stěna je ze strany ul.Cornovova zatížena zemním tlakem a zatížením vyvolaným provozem a parkováním na této místní komunikaci. V důsledku tohoto příčného zatížení došlo k vyklonění stěny tj. k nadměrné deformaci. f

Navrhuji provedení opravy pomocí vybudování nové betonové opěrné stěny, která bezpečně přenesne působící zatížení a zároveň bude odolná vůči povětrnosti.

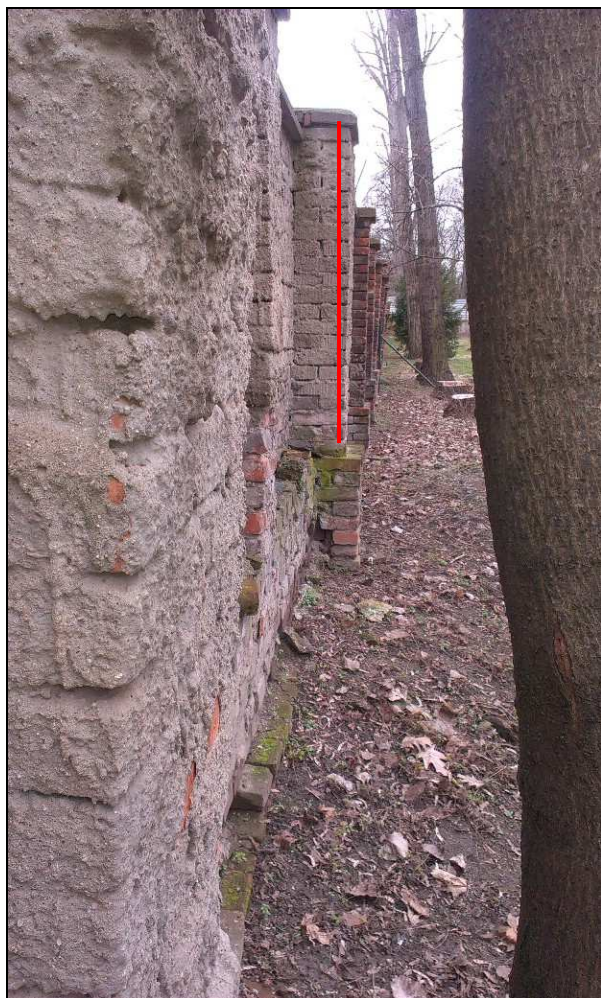
Zjevná deformace – vyklonění stěny

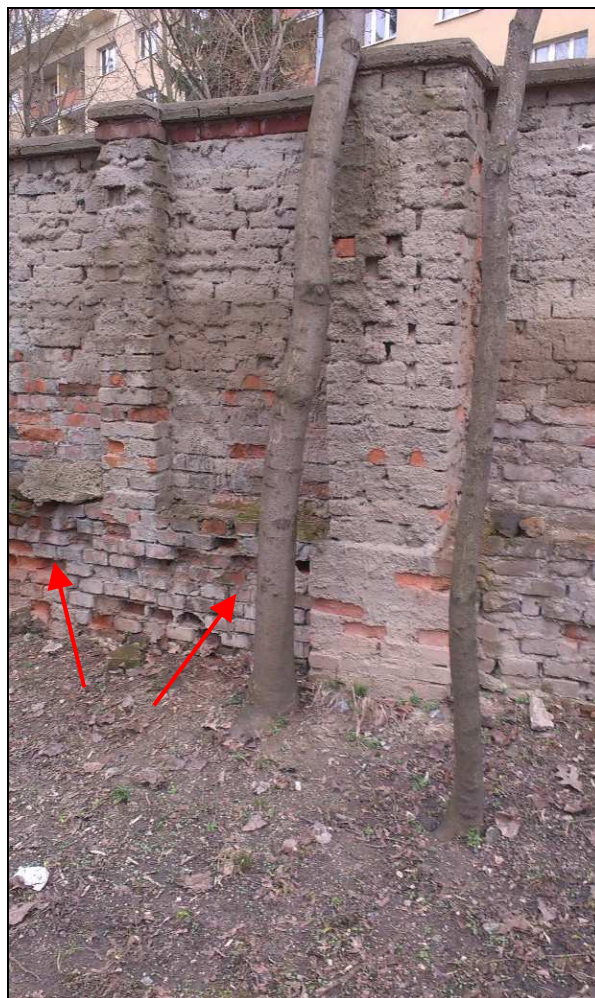
Dokumentace poškození zdících prvků stěny
